Bericht über Anpassungen am Relais HB9SH

Hansruedi Wirz HB9PLH

05.06.2018

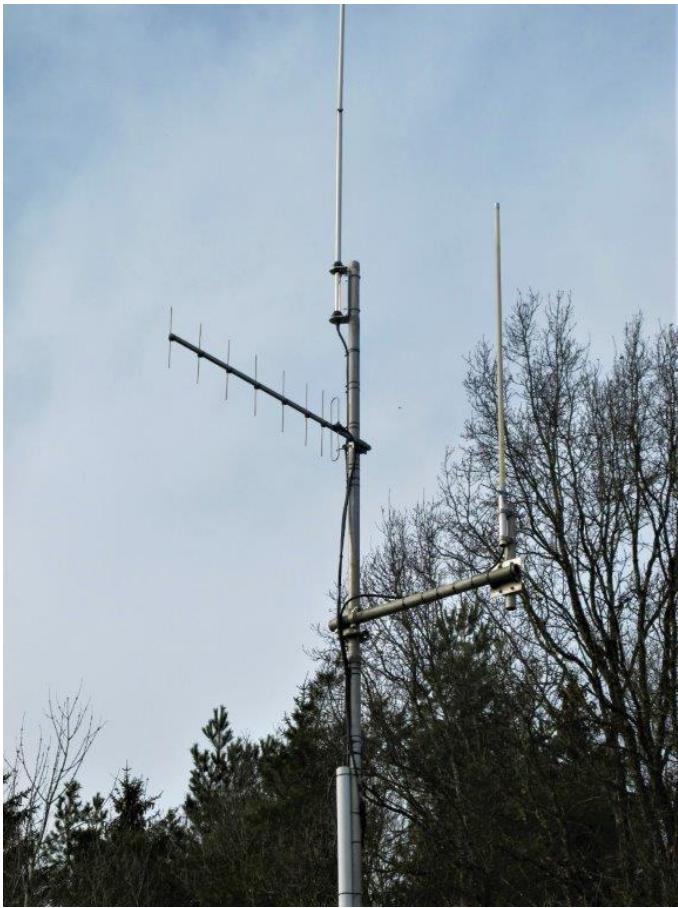
Vorher

Im Februar 2016 wurde die Antennenanlage am Relais-Standort verändert. Zusätzlich wurde zum bestehenden Relais-Rundstrahler eine Kurzwellenantenne installiert, dies im Hinblick auf ein Experiment auf den höheren KW-Bändern. Diese Arbeit wurde von HB9CAU Chrigel und mir, HB9PLH ausgeführt. Die bestehende Relais-Antenne wurde danach von mir auf einem Ausleger seitlich des Mastes installiert und so weiterbetrieben.

Da die KW-Antenne mit einer Länge von etwa 5 Metern den optimalen Platz zuoberst am Mast belegte, diese jedoch dann doch nicht verwendet wurde, habe ich mir vorgenommen, nach Rücksprache mit HB9CAU diese wieder abzubauen und einzulagern. Dadurch bekam die Relais-Antenne ihren angestammten optimalen Platz zuoberst am Mast zurück, den sie bereits zuvor auch schon zu Packet-Radio-Zeiten belegte. Nach einer Überprüfung und einer Revision habe ich diese Antenne, eine X50, wieder ganz oben montiert und die Anlage wieder in Betrieb genommen. Am Mast befindet sich jetzt zusätzlich nur noch eine Richtantenne, die nicht genutzt wird, aber für eventuelle Peilungen brauchbar sein könnte.

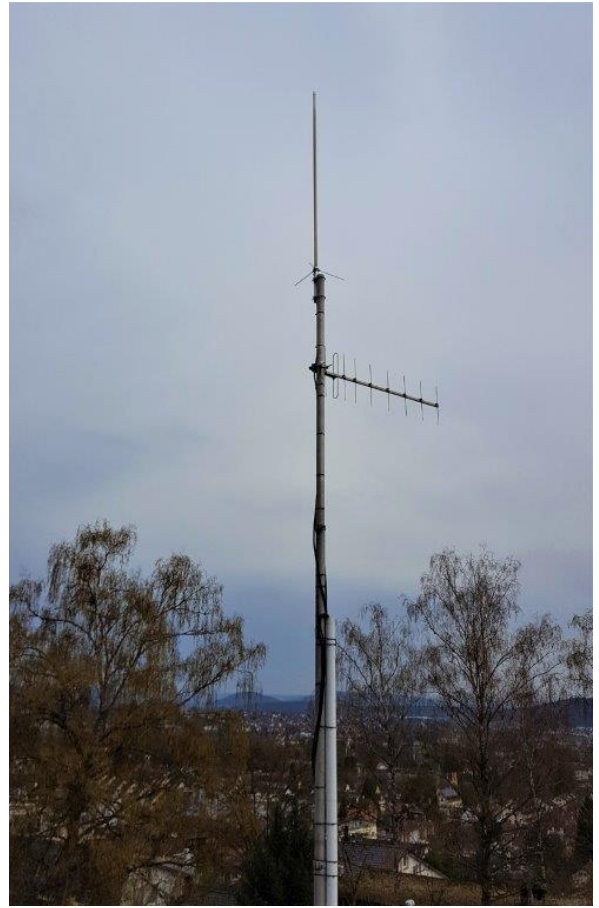
Nachher

Die anschliessenden Tests mit meiner Mobilstation haben ein erfreuliches Resultat gezeigt: Die Abstrahlung sowie die Empfindlichkeit haben sich stark verbessert. Die später von anderen Benutzern getätigten Versuche haben dies ebenfalls bestätigt.
